中林大桥桩基已全部完成 景文高速6标 步入复工复产快车道

杭绍台高速台州段有序推进 沥青混凝土下面层试验段 试铺拉开序幕

文泰高速南浦溪特大桥 工型钢梁中跨顺利合龙

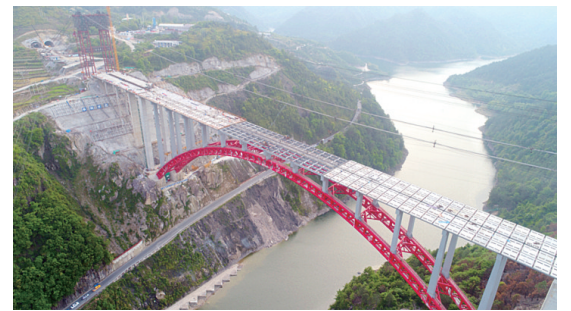
合龙现场。韦凯锋/摄

导报讯 近日,在省交通集团负责建设的文泰高速南浦溪特大桥施工现场,随着最大吊装重量106吨的架空索道缓缓就位,工型钢梁平稳安装到位,南浦溪特大桥主桥工型钢梁中跨顺利合龙,计划6月份实现贯通。

南浦溪特大桥是浙江省高速公路跨径最大的上承式钢管混凝土桁架拱桥,主跨258米,上部梁体采用工型钢梁+预制桥面板组合结构。受疫情影响,南浦溪特大桥工期延误一个多月,为确保大桥在6月底贯通,如期实现2020年浙江省“陆域县县通高速”目标,省交通集团文泰指挥部及承建单位中铁二局组织技术力量对南浦溪特大桥工型钢梁吊装方案进行优化,将工型钢梁由纵向双钩抬吊,优化为横向单钩起吊,空中转体,使工型钢梁可连续吊装、不停顿,吊装效率提升了一倍,为中跨的顺利合龙奠定了良好基础。

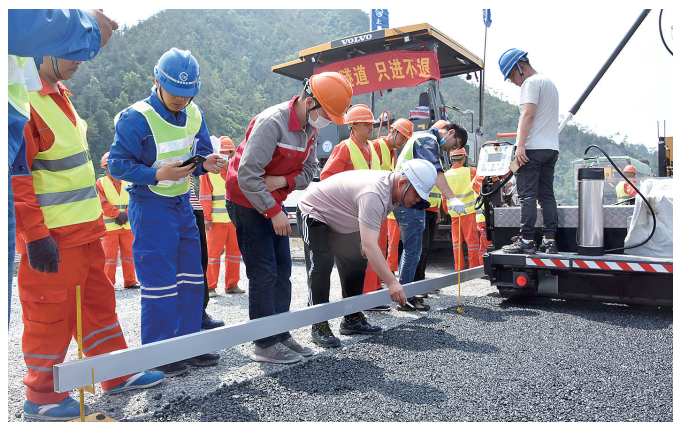
试验段试铺现场。郭安/摄

该试验路段位于杭绍台高速公路台州段主线路基K128+215~K128+515左幅,下面层试验路段结构型式为200px厚SUP-25沥青混凝土,结构层顶面长300米,设计宽11.35米。杭绍台高速公路工程台州段建设各方非常重视本次试验路段铺设,台州市交通质监站、市指挥部、路面技术服务单位等也亲临现场,共同见证试验段铺设工作。现场,2台全新摊铺机在前梯队匀速作业,5台压路机呈阶梯式紧随其后,15辆运输车相互密切配合,整个施工现场井然有序。同时,现场施工人员及时检测摊铺厚度,试验人员实时跟踪检测各项试验数据,对摊铺碾压等施工环节严格把关,确保摊铺质量。
