# 义乌消防

## 隐患曝光

### 设施人为拆除 消防检查指导整改

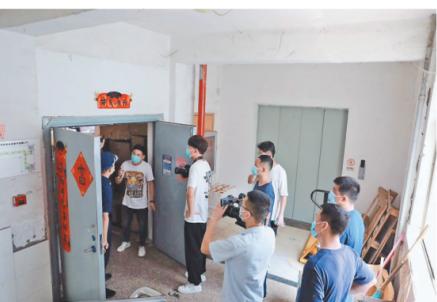
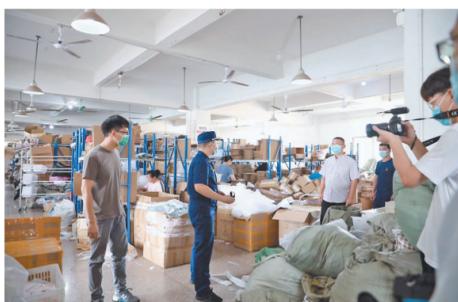
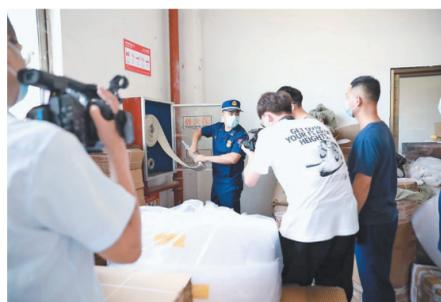
主要存在货物堆放占用疏散通道和疏散指示标识设置不明确、消防栓损坏、防火门闭门器和顺位器被人为拆除等隐患。

“水带和水枪之间卡扣的连接已经不是很顺畅,因为放的时间太长,里面的橡皮圈已经凸出来了,需要及时更换。”在消防设施方面,检查人员发现车间内消防栓和防火门都有不同程度的损坏,存在一定消防安全隐患。

持着常开的状态。仔细观察后,消防员发现防火门上面顺位器和闭门器存在明显的拆除痕迹,被人为损坏。消防检查员要求立即恢复到位。

此外,检查人员还发现了一个比较容易被人忽略的消防安全隐患。在车间的一处角落,检查人员发现货物堆放已经完全遮挡了窗户。“其实窗户从用途上来讲就是自然排烟的一个渠道。一旦把它遮住,完全起不到排烟效果。”消防检查人员说,“货物不能贴着窗户存放,至少要留出一个通道,用于逃生。”

随后,消防检查人员对该厂的员工宿舍进行检查,发现员工宿舍楼梯口的消火栓玻璃不翼而飞。“嵌入墙体式消防栓没有玻璃,会加速里面消防设施的损坏,影响消火栓的使用。”消防员说。

对于检查中发现的问题,消防检查人员进行了罗列并告知业主,责令该企业在一定期限内对这些情况进行整改。
